T.C.  
ELAZIĞ VALİLİĞİ  
İl Afet ve Acil Durum Müdürlüğü

**JEOLOJİK ETÜT RAPORU**

İLİ : ELAZIĞ  
İLÇESİ : MADEN  
KÖYÜ :-  
MAH/MEZ : CAMİİ KEBİR

AFETİN TÜRÜ : HEYELAN  
ETÜT TARİHİ : 01.09.2017  
RAPOR TARİHİ : 22.09.2017

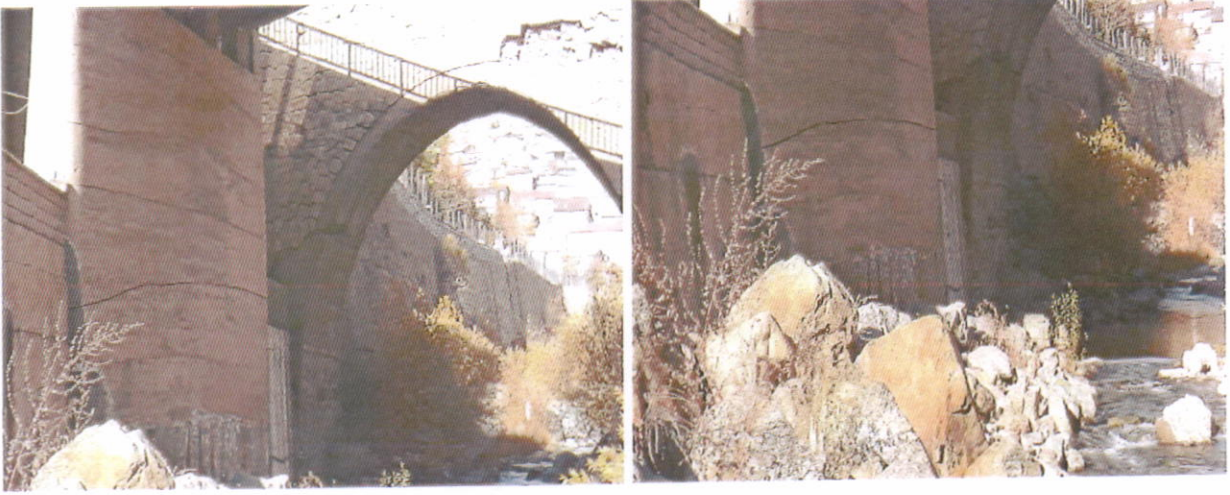
Fotoğraf.5 Eski ve yeni köprüdeki hasarlar

B ile belirtilen alanda herhangi bir doğal heyelan olayı olmayıp, inceleme alanında bulunan eski ve yeni köprülerde deformasyonlar oluşturduğu gözlemlenmiştir. Bu deformasyonların kaynağının maden işletmesi tarafından dökülen pasanın zemine uyguladığı baskı ile yanal kuvvetlerden kaynaklandığı kanaatine varılmıştır.

Eski Köprüde kemer kırılması yıkılmalar, yeni köprü ayaklarında 2-3 cm enine çatlaklar meydana gelmiştir.

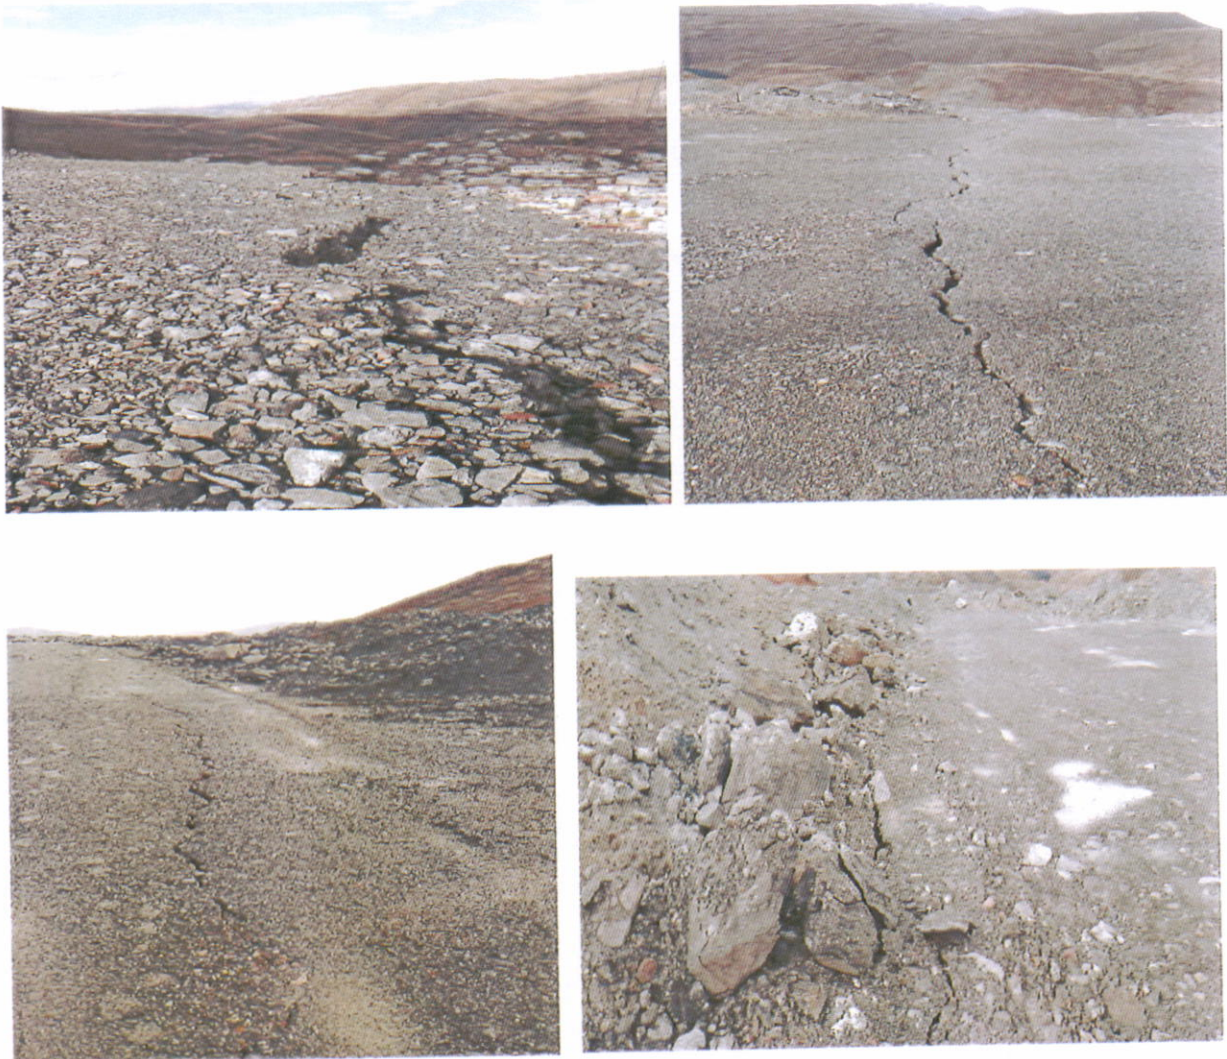
Döküm alanındaki güncel pasaların zemine uyguladığı yük ile zeminde meydana getireceği heyelanlar ile güncel pasanın hareketi ile de heyelan gelişerek yapısı itibarıyla doğal olmayan heyelan gerçekleşecektir

Fotoğraf.6 Güncel pasa üzerindeki tensiyon çatlakları.

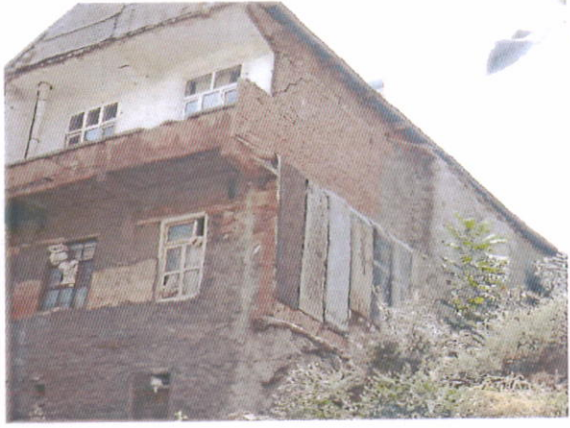
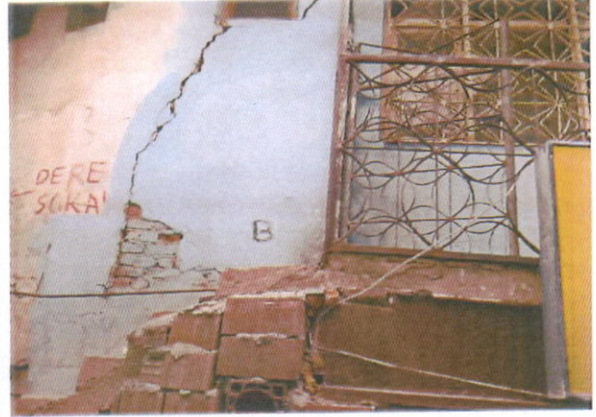
heyelanlı bölge olarak belirtilmiştir. Bu alandaki konutlarda çeşitli derecelerde oturmalar, çatlaklar ve kapı ve pencerelerde sıkışmaların olduğu gözlemlenmiştir.

Fotoğraf.7 Ekli krokide A harfi ile gösterilen alandaki bina hasarları

3. Ekli krokide A harfi ile gösterilen alan; topoğrafik olarak yüksek eğime sahip olup bu alanın zemini, 8-10 m kalınlığında eski dönemlerde işlenilmiş maden artıklarından oluşmuş pasa olduğundan yağış neticesinde ana zeminle arasında killeşme sonucunda zayıf bir zon oluşmuştur. Farklı kayma düzlemine sahip olan bu alandaki heyelanların, aşırı yağışlar ve olası depremlerle tetiklenerek daha aktif hale geleceği kanaatine varılmıştır.
4. Bu nedenlerle meydana gelen heyelan olayları, genel hayata etkili olduğundan, A bölgesinde bulunan 142 konut, 157 işyeri için Genel Hayata Etkililik Oluru alınarak, konut ve işyerlerinin afet riski taşımayan bir alana iskânı sağlanmalıdır.
5. Rapor ekindeki haritada A-B ile gösterilen alanlar için Afete Maruz Bölge Kararı (Yapı ve İkamete Yasaklanmış Afet Bölgesi) alınmalıdır.

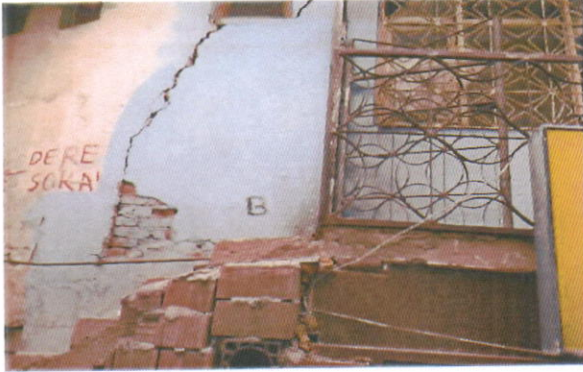
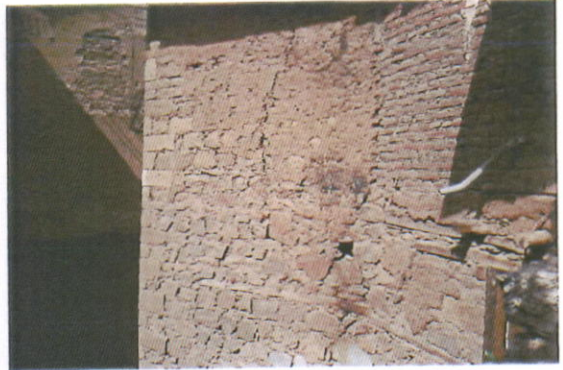
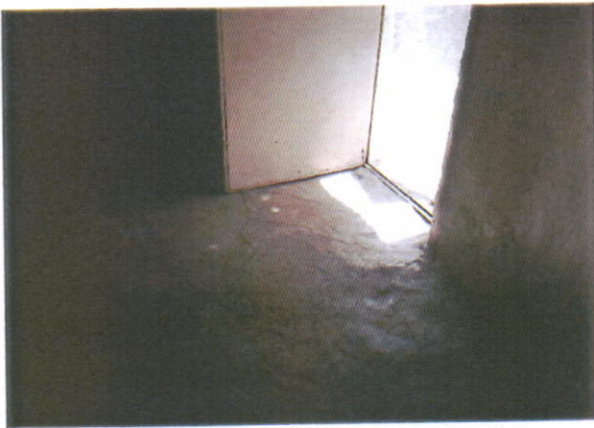
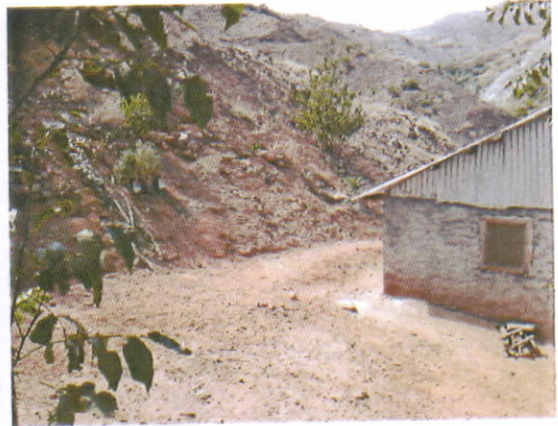
Fotoğraf.8 Ekli krokide A harfi ile gösterilen alandaki bina hasarları.

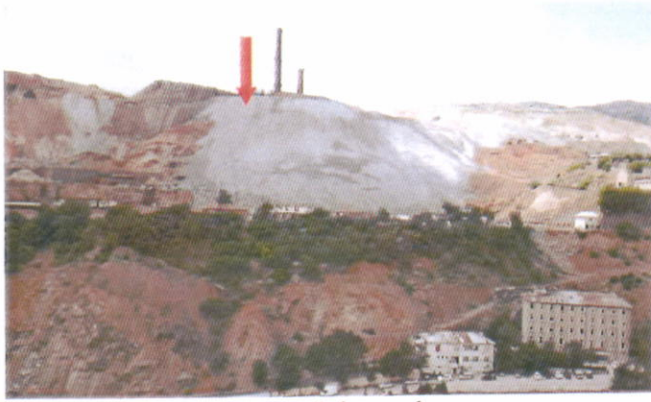
Maden döküm sahasında yaklaşık **50 000 m<sup>2</sup>** lik alanda **410 000 m<sup>3</sup>** pasa bulunmaktadır. Mevsimsel yağışlar ve hava etkisiyle de örselenmiş ve yer yer kil özelliği gösteren kayaların heterojen karışımından oluşan malzemenin zemine uyguladığı yükün homojen dağıldığını ve doğal birim hacim ağırlığının bölgeden alınan numunelerin ortalamasına göre **2.45 g/cm<sup>3</sup>** olduğunu varsayarsak, zemine **2,009 kg/cm<sup>2</sup>** lik bir yük uygulanmaktadır. Bu yükün mevsimsel yağış oranlarının artması durumunda açık galeri içerisinde biriken yüzey suları yada maden araştırma için açılan derin sondajlar içerisinde hareket eden yeraltı sularının etkisi ile ayrılmış serpantin ve üzerinde bulunan tutturulmamış gevşek yapı gösteren eski maden pasasının eğime bağlı olarak hareketlenmesini tetiklemektedir.

Fotoğraf.9 Malzeme döküm alanı

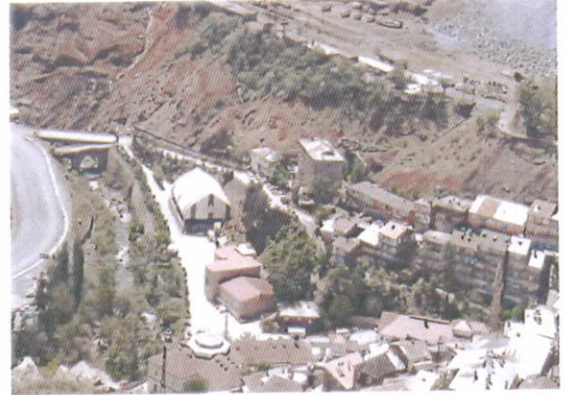
Fotoğraf. 10 B bölgesinden görünüm.

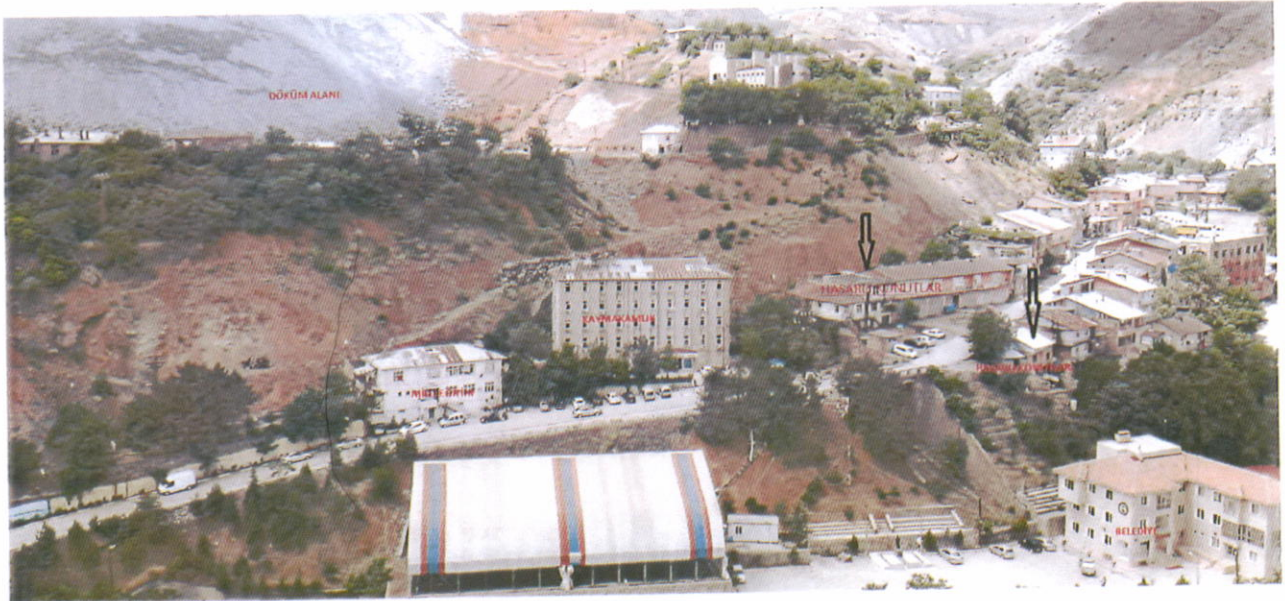
Fotoğraf. 11: B Bölgesinden genel görünüm.

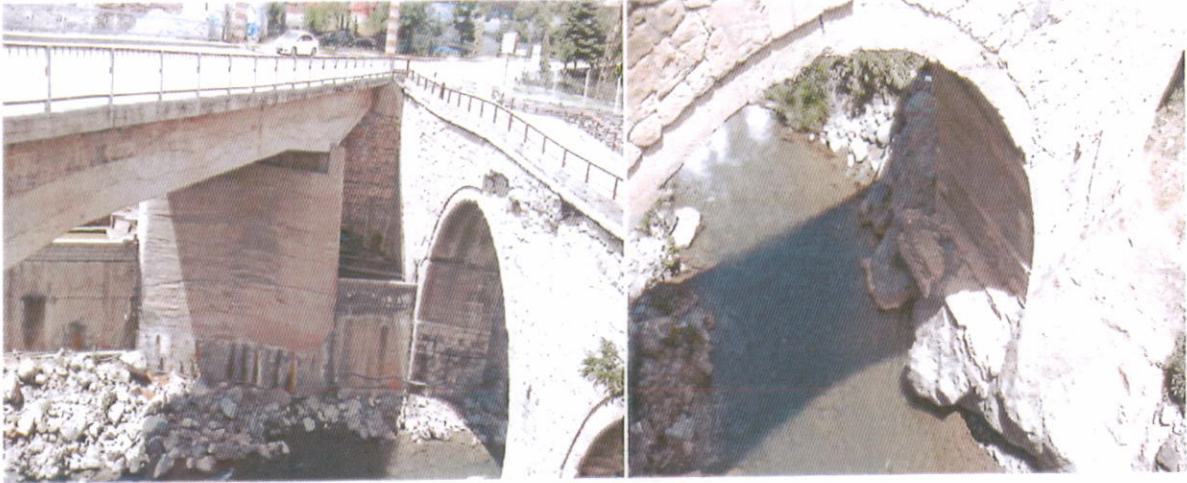
Fotograf 12: Eski ve yeni köprüde meydana gelen hasarlar.
