T.C.  
ELAZIĞ VALİLİĞİ  
İl Afet ve Acil Durum Müdürlüğü

**JEOLOJİK ETÜT RAPORU**

İLİ : ELAZIĞ  
İLÇESİ : MADEN  
KÖYÜ :-  
MAH/MEZ : CAMİİ KEBİR

AFETİN TÜRÜ : HEYELAN  
ETÜT TARİHİ : 01.09.2017  
RAPOR TARİHİ : 22.09.2017

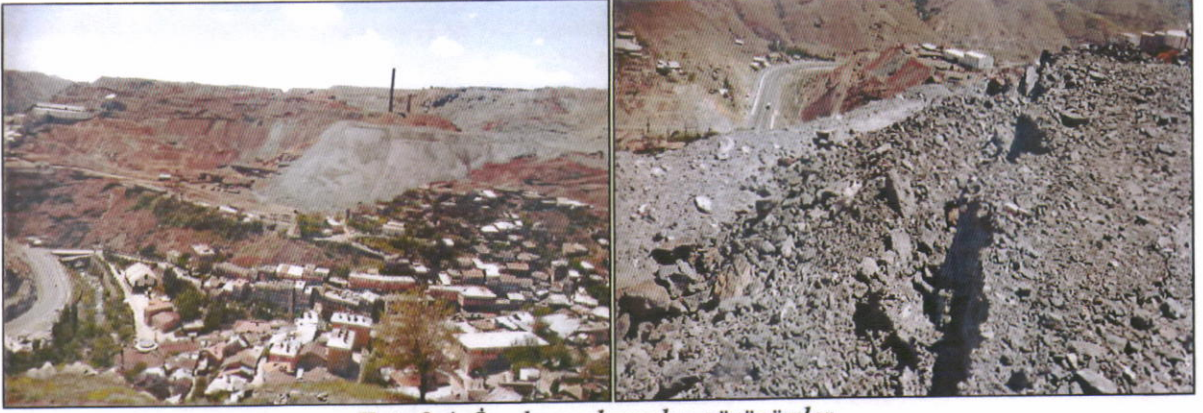
Foto 3-4: İnceleme alanından görünüm.

**6.2.1.1.1 Zemin :** Örtü kalınlığı deforme olmuş yamaç molozu, tarihi maden pasası yer yer 20 m kadar ,ofiyolitler ve çamurtaşılı bir yapıya sahiptir ve kalınlığı yer yer 0.5-1.5 metreye ulaşmaktadır.

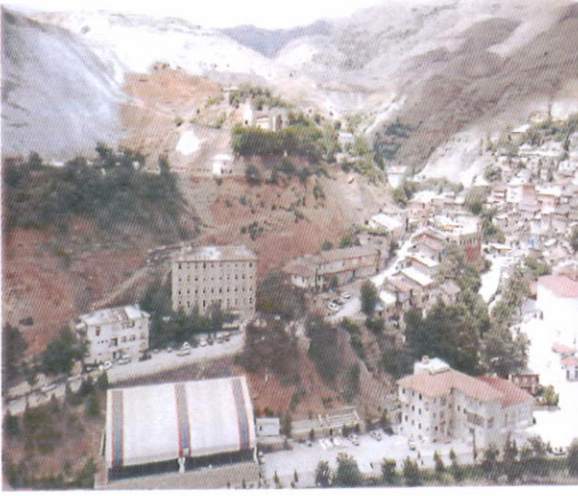
Fotograf. 14

Kaymakamlık Binası, İlçe Milli Eğitim Müdürlüğü Binası, Belediye işyerlerinde ve binalarda çatlaklar meydana gelmiştir.

Eski Köprüde kemer kırılması yıkılmalar, yeni köprü ayaklarında 2-3 cm enine çatlaklar meydana gelmiştir.
